När det regnar som värst kan man råka ut för lite översvämning i sin Mustang.

Det finns flera typer av översvämning i Mustangen, men detta är det vanligaste.

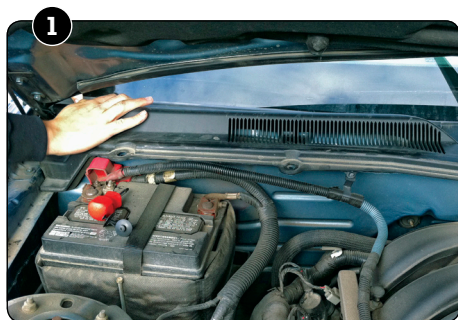
1. Börja med att ställa vindrutetorkarna i översta läget.
Skruva sedan bort skruvarna som håller fast den högra kåpan över friskluftsintaget.
2. Tag loss kupélufffiltret och byt ut det mot ett nytt fint filter.
3. Här ser du den ena gummitutan som ofta blir igensatt, den andra sitter på samma ställe på motsvarande sida.
Dessa kan du pilla loss och göra rent.
4. Dyk ner med armen och pilla runt så får du snart fatt på prylarna.
5. Sådär ser gadden ut när den är uttryckt. Nu borde det dessutom vara en stor pöl under bilen.
